ホゾ穴と正面向き 検証・首里城大龍柱復元

安里
進

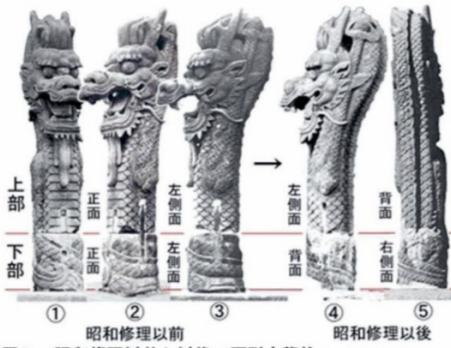
図1：昭和修理以前と以後の阿形大龍柱

①～③沖縄県立芸術大学附属図書・芸術資料館所蔵（鎌倉芳太郎撮影）。④東京大学大学院工学系研究科建築学専攻所蔵。⑤『沖縄昭和10年代』より（撮影：坂本万七）

ホゾ穴の有無は、正面向き復元が妥当かどうかを検証できる重要な論点である。ここでは、新たに入手した古写真の分析をもとに、ホゾ穴の有無とその意味について改めて説明す
